राजभवन—डीग
भारतीय पुरातत्व सर्वेक्षण

डीग के राजभवन

संरक्षण : समस्याएं एवं समाधान

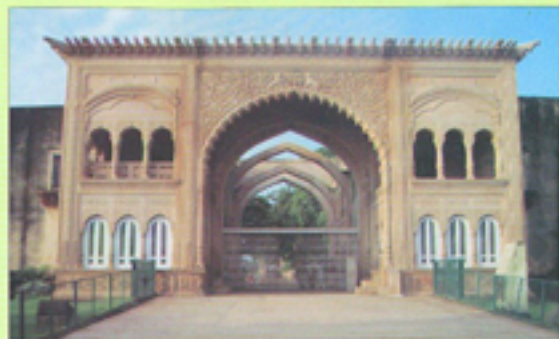
सिंह पोत, सितम्बर-2011

डींग महल परिसर का यह मुख्य प्रवेश द्वार है जिसका निर्माण अपूर्ण है। स्थापत्य शैली की दृष्टि से यह अपेक्षाकृत परवर्ती कालीन निर्माण प्रतीत होता है। इस द्वार में बनायी गयी दो शिंह आकृतियों के कारण ही इसका नाम शिंह-द्वार पड़ा।

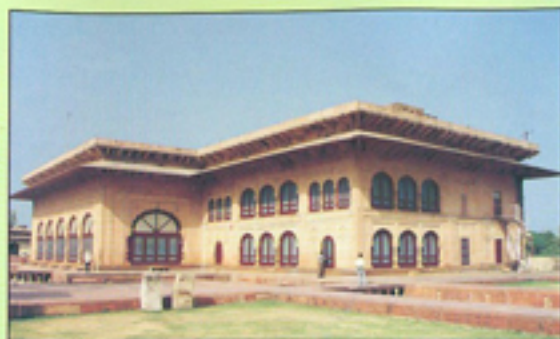
गोपाल भवन, फिरोज़-2015

यह भवन परिसर में स्थित अन्य सभी भवनों में सबसे विशाल एवं भव्य है। गोपाल स्नानर में पढ़ने वाले इसके प्रतिबिम्ब से सम्पूर्ण परिसर का वातावरण अलौकिक सौन्दर्यमय हो जाता है। इस भवन में मध्यवर्ती विशाल कक्ष है जिसके दोनों ओर कम ऊँचाई वाले कई कक्ष बनाये गये हैं। जलाशय से लगे इसके सहकारी की दो मंजिलें शीमकालीन आवास के रूप में प्रयोग की जाती थी। भवन का मध्यवर्ती प्रक्षेपित भाग भव्य मेहराबों एवं सुन्दर स्तम्भों से सुशोभित है।

गोपाल भवन के उत्तर और दक्षिण दोनों ओर क्रमशः शापन तथा भादो नामक दो मण्डप बनाये गये हैं। ये मण्डप द्विस्तरीय हैं जिनका ऊपरी तल ही सामने से दिखाई पड़ता है। इन मण्डपों की पालकीनुमा छतों को कलश पकितियों के शीर्ष द्वारा सुशोभित किया गया है।

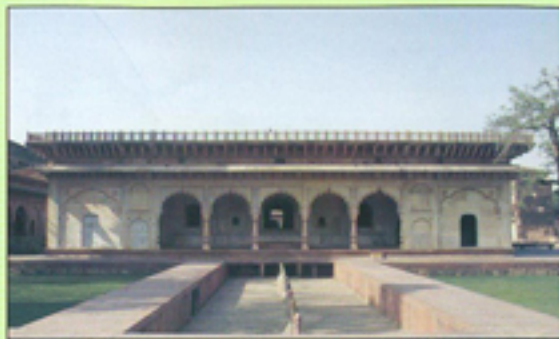
सूरज भवन, फिरोज़-2015

स्थित विशाल एवं उत्कृष्ट भवनों में से एक है। यह माना जाता है कि इसका निर्माण जवाहर सिंह द्वारा अपने पिता सूरजमल की स्मृति में कराया गया था। सूरज-भवन मूलतः मटमैले बलुआ पत्थर से बनाया गया था तथा बाद में उसे संगमरमर से पुष्पाकृत किया गया। कई स्थानों पर चूने के लेप का प्रयोग संगमरमर के प्रयोग से मिलते हुए किया गया है जो सामान्यतः दिखाई नहीं पड़ता है। सम्पूर्ण भवन में अलंकृत पट्टियों का प्रयोग तथा अर्द्ध बहुमूल्य पत्थरों द्वारा की गई उत्कृष्ट पथ्वीकारी दर्शनीय है।

संरक्षण समस्याओं में कतिपय मानवीय कारक भी हैं। स्मारक की दीवारों पर कुछ लिखने से लेकर सजावटी अलंकरण विन्वासों को विकृत करने, सूरज भवन - जहां पथिकारी का कार्य किया गया है, से अर्द्ध बहुमूल्य पत्थरों को निकाल ले जाने, उद्यान तथा फव्वारों के बन्द नालों में तोड़-फोड़ करने तथा सर्वोपरि स्मारक परिवार के प्रतिबिद्ध एवं विनयमित क्षेत्र में अतिव्ययन करने तक कतिपय ऐसे कारण हैं जिससे इस स्मारक की महत्ता एवं इसके मौल्य का ह्रास होता है। सरोवरों के गंदा रहने से भी यहां की पारिस्थितिकी पर प्रतिफल प्रभाव पड़ता है।

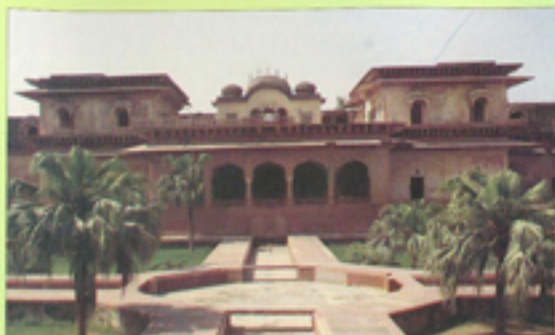
हरदेव भवन, जयपुर-2011

सूरज भवन के पीछे स्थित इस भवन को अपेक्षाकृत पूर्ववर्ती माना जाता है। इसके सामने मुगल कालीन चार-बाग शैली का एक छोटा उद्यान है। सूरजमल के द्वारा इस भवन में कुछ परिवर्तन व परिवर्द्धन किये गये थे। इसके दक्षिण की ओर स्थित कक्ष दो मंजिला है। इसके भू-तल में एक उमरत हुआ मध्यस्थ कक्ष है जिसमें दोहरे स्तम्भों पर आधरित मेहराबें बनाई गयी हैं। इसका पिछला भाग तीन ओर से स्तम्भों पर आधरित मेहराबदार बरामदों से घिरा हुआ है। इसके पृष्ठ भाग में कलश पक्षि से युक्त पालकीनुमा छत वाला मण्डप है। ऊपरी तल के पिछले भाग में स्थित संकरी दीर्घा में पत्थर की बनी जातियों का प्रयोग किया गया है।

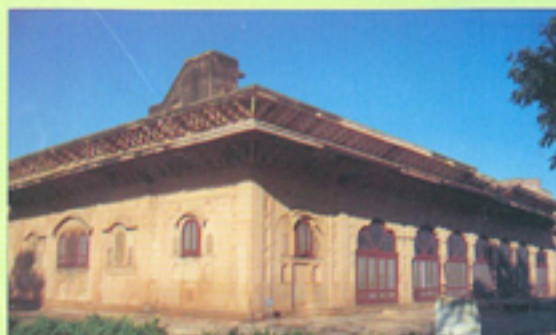
नन्द भवन, जयपुर-2011

यह भवन मध्यवर्ती उद्यान के पूर्वी भाग में बने एक चबूतरे पर स्थित है। यह एक विशाल आयताकार कक्ष है। इसमें प्रवेश हेतु दो तरफ से सात भव्य मेहराबदार प्रवेशद्वारों की व्यवस्था है। कक्ष के मध्य भाग की छत लकड़ी द्वारा बनायी गयी है। भवन के भीतर स्थित चार मुख्य अष्टकोणीय स्तम्भों पर पौराणिक आख्यानों की सुंदर चित्रकारी की गई है। अन्य भवनों की तरह इसके सामने भी जल-कुण्ड है तथा बाह्य भाग आयत्न अलंकृत है। इसकी बनावट से ऐसा प्रतीत होता है कि इस भवन का उपयोग राजकीय आमोद-प्रमोद के लिए किया जाता रहा होगा।

मोटार्ड लगभग 6 से 8 फीट तक है। अनुमान लगाया जा सकता है कि विशाल घरनों के वजन सहित छत का क्या वजन होगा एवं उसके कारण आधार तल पर कितना दबाव पड़ता होगा। नंद भवन, कंशव भवन या बारादरी तथा गोपाल भवन जहां भी धरपें टूटी हैं उसके लिए उपरोक्त समस्त कारक सम्मिलित रूप से जिम्मेदार हैं।

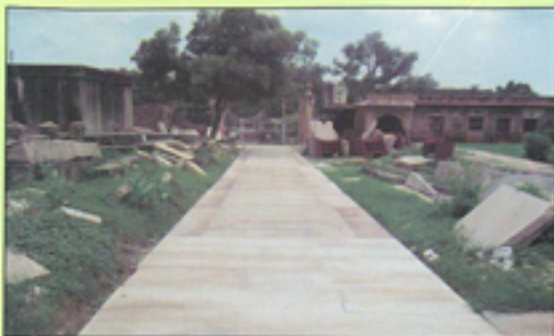
कार्य प्रगति पर, पैदल पथ, नंद भवन से घुलने का संकेत तब, विद्यालय-2015

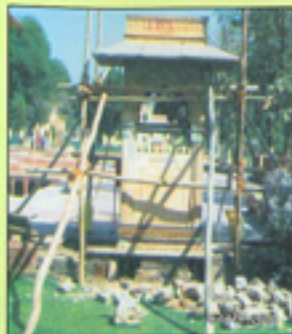
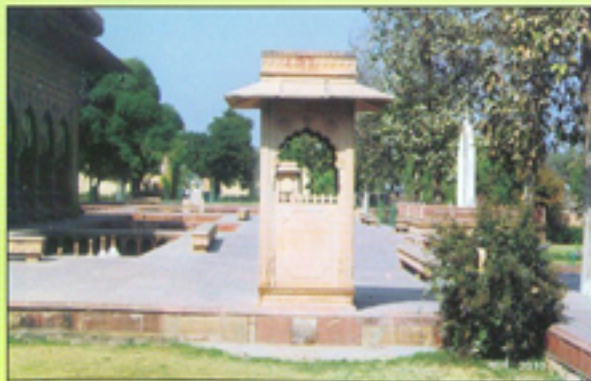
प्रहरी कक्ष, डीग

वैक के माध्यम से
सीधा करते हुए

बिल्कुल नष्ट हो चुके थे उनके स्थान पर उनकी प्रतिकृति लगाकर उनका पुनरुद्धार किया गया है। गंद भवन के पश्चिमी भाग के छज्जों को निकाल कर उनका संरक्षण किया गया है साथ ही उसकी छत का मराप भी परिपूर्ण कर दिया गया है। गोपाल भवन के ठीक सामने स्थित प्रहरी कक्ष जो एक तरफ झुक गया था को सिर्फ यांत्रिक विधि से सीधा कर दिया गया है। किशन भवन के दायें पार्श्व में स्थित कक्ष का एक भाग अपनी मौलिक स्थिति से बाहर निकल आया था जिसके संरक्षण का कार्य भी पूरा कर लिया गया है। फिलहाल देरी-विदेरी पर्यटकों की सुविधा हेतु अंतरराष्ट्रीय स्तर के शीघ्रालयों के पुनरुद्धार का कार्य जारी है। इसके साथ ही परिसर के चारों ओर कंगूरयुक्त भित्ति बनाने का कार्य प्रगति पर है जिसे शीघ्र ही पूरा कर लिया जाएगा। रूपसागर से लगे घाट, जालियों तथा प्रक्षेपित छज्जों के संरक्षण का कार्य गत वर्ष पूरा कर लिया गया था। इसके अतिरिक्त भी स्मारक के किसी भी भाग में हुए टूट-पूट का संरक्षण सर्वप्रथम जारी रहता है। पर्यटकों की सुविधा हेतु द्विभाषीय अधिसूचना पट्ट, सांस्कृतिक सूचना पट्ट, गर्वोक्ति पट्ट तथा आवश्यक स्थानों पर मार्गदर्शक पट्ट वहां के निर्माण में प्रयुक्त पत्थरों के समरूप पत्थरों पर उत्कीर्ण कर लगाये जा चुके हैं। स्थानीय निवासियों को सावधान एवं जगसक करने हेतु प्रतिदिन क्षेत्र (100 मीटर) तथा विनिर्दिष्ट क्षेत्र (200 मीटर) के संकेताक पाषाण भी स्मारक के चारों ओर लगाए गये हैं।
